명 남 재 | (주)경동엔지니어링  
수자원부 전문  
(hyspe@lycos.co.kr)

# 곡강천의 수해방지림, 북천수

## 천연기념물로 지정된 북천수

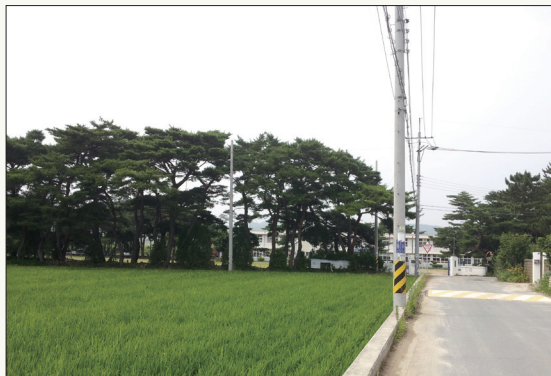
〈그림 3〉 흥해서부초등학교 정문에서 바라본 북천수. 북천수가 교정을 둘러싸고 있어 아늑한 공간을 만들어 내고 있다.

지금도 북천수 서쪽끝에는 흥해서부초등학교가 자리 잡고 있고, 주민들이 체력단련과 휴식공간으로 활용되고 있다. 흥해서부초등학교는 학교답장대신 북천수가 둘러싸여 있어 아늑한 공간을 만들어 내고 있다.

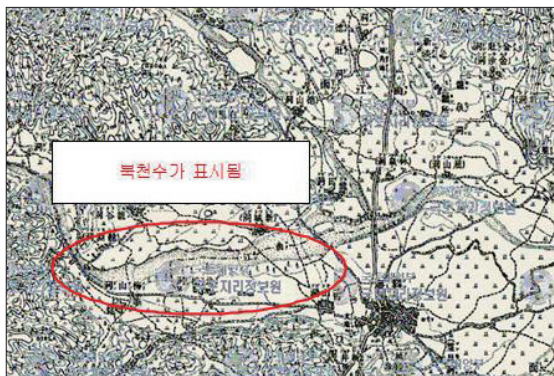
〈그림 6〉 1918년 흥해읍 지형도

일제 강점기 작성된 곡강천은 하천변을 따라 모래사장이 넓게 분포하고 있는 모습을 볼 수 있으나 1964년 작성된 지도에서는 하천의 흐름방향이 크게 바뀌지 않았음에도 곡강천에 모래분포가 어느 정도인지 파악하기 곤란하다. 이는 하천정비가 이루어진 것이 아니라 지도 작성방법에 따른 차이점으로 보인다. 우선 1918년 지도를 보면 하천의 흐름이 자유스러워 정해진 하도에 따라 흐르지 않고 자유분방하게 흘렀을 가능성이 매우 크고, 이로 인하여 농경지의 침수피해가 상시 존재했을 것으로 보인다. 곡강천이 계곡을 벗어나면서 우안을 따라 복천수가 심어져 있는 것을 볼 수 있다. 이는 곡강천의 흐름을 제어하기 위한 시설물로서 복천수는 조선 철종때 흥해군수 이득강이 군민들과 함께 조성한 수해방지림이다.

일제강점기인 1918년 지형도와 광복이후 1964년의 지형도는 복천수를 조성했던 1826년의 지형의 변화가 없을 것으로 보이므로 고지도를 통하여 곡강천의 옛 모습을 살펴보자.

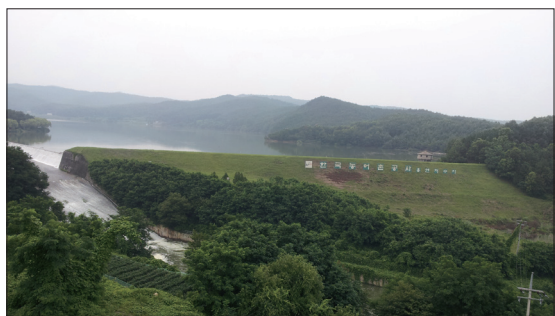
신광분지와 흥해분지사이에 위치한 계곡에는 1961년 용연저수지가 건설되었으며, 이로 인하여 흥해분지의 안정적인 농업용수 공급뿐만 아니라 곡강천의 홍수를 제어하는 기능을 가지게 되었다. 저수지연장은 203m, 저수지 높이는 21m이며 용연저수지의 혜택을 받는 토지면적은 13.42km<sup>2</sup>에 달한다.

〈그림 9〉 신광분지와 흥해분지사이 계곡에 설치된 용연저수지 (물이 여수로를 윤희하는 모습)

이와 같이 곡강천의 치수사업은 흥해군이 가지고 있던 오랜 숙원사업이며, 조선 철종때에 이르러 이득강이 흥해군수로 부임하여 북천수를 조성함으로써 곡강천의 치수사업이 효과를 보기 시작한 것으로 보인다. 2013년 현재에는 신광분지와 흥해분지사이 계곡에 용연저수지를 축조하여 농업용수를 제공함으로 인하여 저수지 하류부는 홍수로부터 비교적 안정을 찾기 시작하고 토사유입도 저수지에 퇴적됨으로 인하여 곡강천 하상이 높아지는 현상도 많이 개선되었을 것이다. 이로 인하여 우리조상들이 애지중지하던 북천수의 기능은 사라지고 북천수 조성경위는 문헌상으로만 존재할 뿐이다. 이로 인하여 하천관리자는 북천수의 중요성은 거의 인식하지 못하고 문화재청이 천연기념물로 지정하여 관리하고 있을 뿐이다. 하천관리자들은 우리 선조들이 하천관리를 위하여 애쓰던 시절

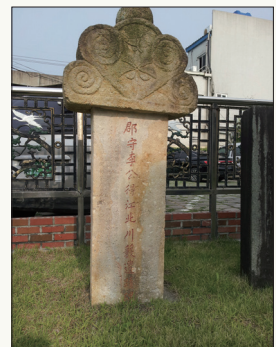
〈그림 10〉 군수이득강북천수유허비

이러한 내용들은 1938년 작성된 「조선의 임수」에 나타나고 있으나 북송동(현재 북송리)에는 비석 및 정자는 없으며, 비석은 1983년 포항시에서 영일민속박물관을 개관하면서 비석들을 모아 이곳으로 이전한 것으로 추정되나 “군수이득강북천수유허비(興海郡守李得江北川葺遺墟碑)”만이 영일민속박물관에서 확인할 수 있다. “군수이득강북천수유허비”에 실려져 있는 내용은 다음과 같다.

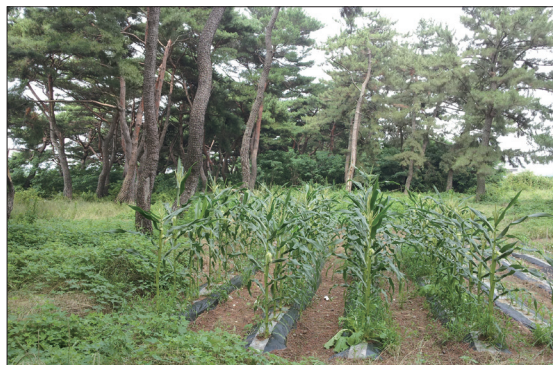
현재 북천수는 흥해서부초등학교부터 시작하고 있지만 북천수 중간 중간에 농작물을 재배하고 있어 북천수를 제대로 관리하고 있다는 느낌은 없다. 그 중 제대로 관리되고 있는 곳은 상수원보호구역으로 지정된 일부 구역이다. 이곳은 펜스가 쳐져 있고 숲 사이에는 오솔길을 내어 산책을 할 수 있도록 조성되어 있다.

〈그림 11〉 북천수 사이사이에 농작물을 재배하고 있다.

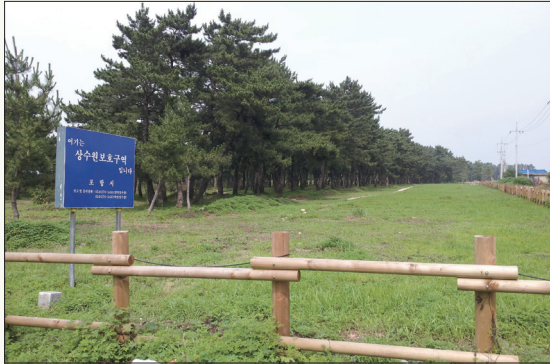
〈그림 12〉 상수원보호구역으로 지정된 복천수 조성지역
